**ТЕХНИЧЕСКАЯ ЭКСПЕРТИЗА  
УСТАНОВЛЕНИЯ ПРИЧИН РАЗРУШЕНИЯ  
ЭКСЦЕНТРИКОВОГО ВАЛА  
ЩЕКОВОЙ ДРОБИЛКИ***А. А. Короткий, Э. А. Панфилова,  
К. Л. Голубь*Донской государственный технический университет,  
г. Ростов-на-Дону, Российская Федерация[korot@novoch.ru](mailto:korot@novoch.ru)[korotkaya\\_elvira@mail.ru](mailto:korotkaya_elvira@mail.ru)[west.v10@mail.ru](mailto:west.v10@mail.ru)

Представлены результаты технической экспертизы эксцентрикового вала щековой дробилки СМД-111. Авторами описана процедура технической экспертизы установления причин разрушения вала, служащего для преобразования вращательного движения в возвратно-поступательное и для передачи усилия через распорные плиты на подвижную щеку, которая является рабочим органом дробилки. Приводятся анализ исходных материалов и заключение о причине разрушения эксцентрикового вала щековой дробилки СМД-111.

**TECHNICAL EXPERTISE TO  
ESTABLISH THE CAUSE OF  
FRACTURE OF JAW CRUSHER  
ECCENTRIC SHAFT***A. A. Korotkiy, E.A. Panfilova,  
K. L. Golub*Don State Technical University, Rostov-on-Don, Russian  
Federation[korot@novoch.ru](mailto:korot@novoch.ru)[korotkaya\\_elvira@mail.ru](mailto:korotkaya_elvira@mail.ru)[west.v10@mail.r

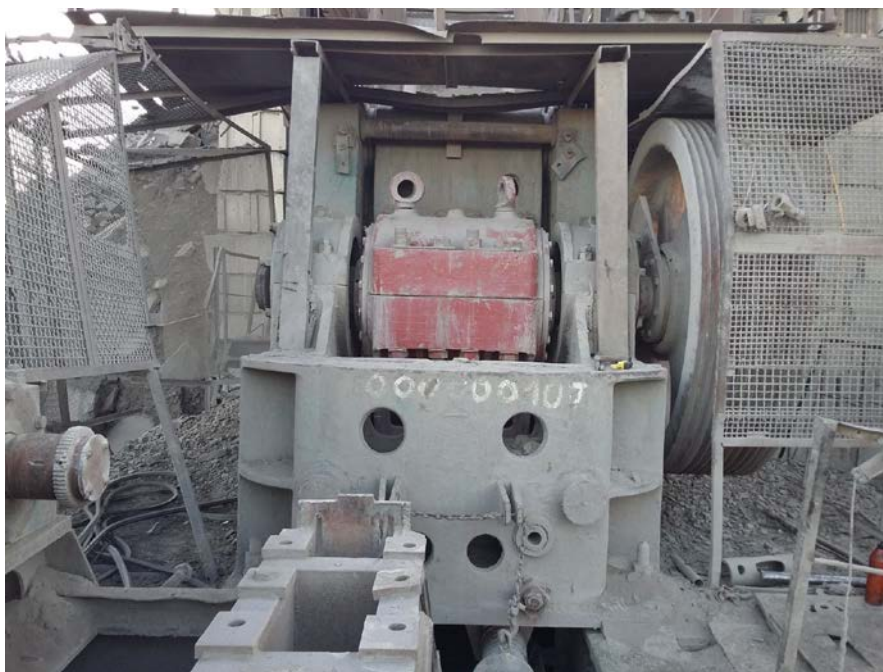
Рис. 1. Общий вид щековой дробилки СМД-111 после аварии

Fig. 1. General view of the jaw crusher SMD-111 after the breakdown

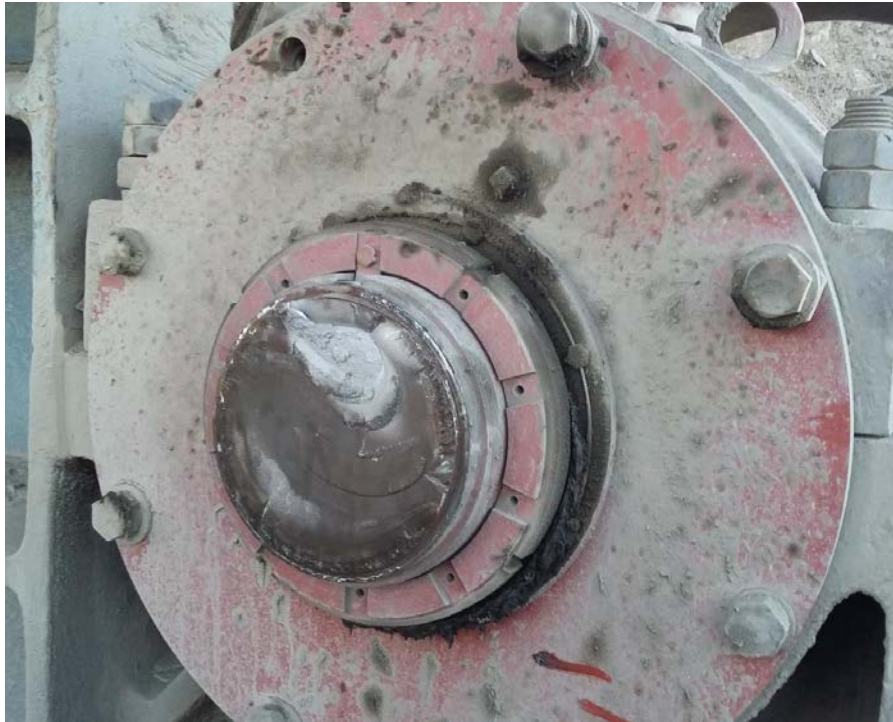
По данным журнала контроля, произошло разрушение вала по шлицевой втулке в зоне установки приводного шкива: «Обрезало вал по втулке (шлицевой). Дробилка в момент аварии находилась в работоспособном состоянии без нагрузки. Шкив с остатками вала откинуло в сторону питателя натяжного барабана ЛК-11». Фотографии аварии и место разрушения вала представлены на рис. 2, 3.

According to the control record, there was the destruction of the shaft splined bush in the mounting area of the drive pulley: "The shaft was cut on the bushing (pulley). The crusher at the time of the accident was in working condition without load. The pulley with the remaining parts of the shaft was pulled back to the side of the feeder tension reel LK-11". The pictures of the accident and the fraction place of the shaft are shown in Fig. 2, 3.

Рис. 2. Общий вид разрушения эксцентрикового вала

*Fig. 2. General view of the eccentric shaft fracture*

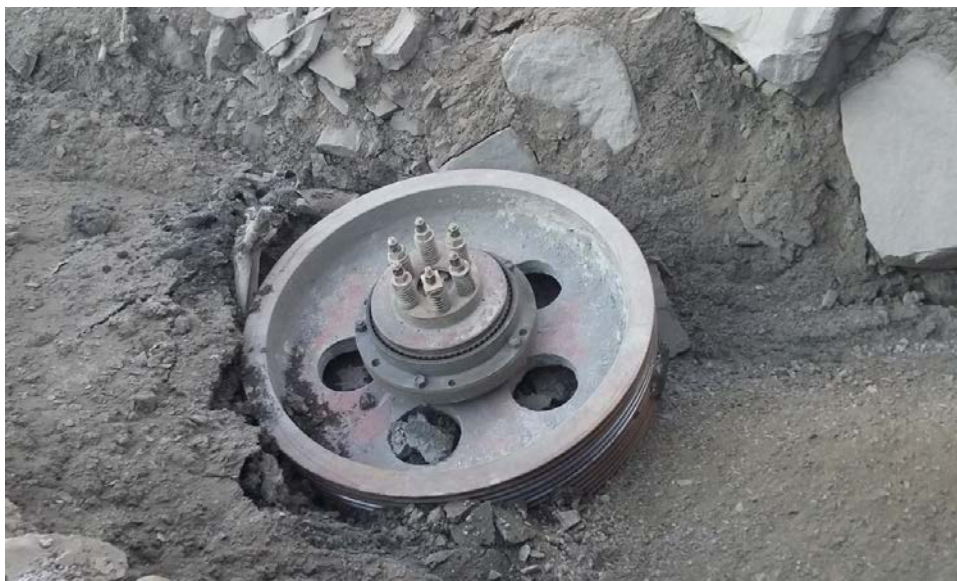
Рис. 3. Вид шкива после аварии

*Fig. 3. View of the pulley after the accident*

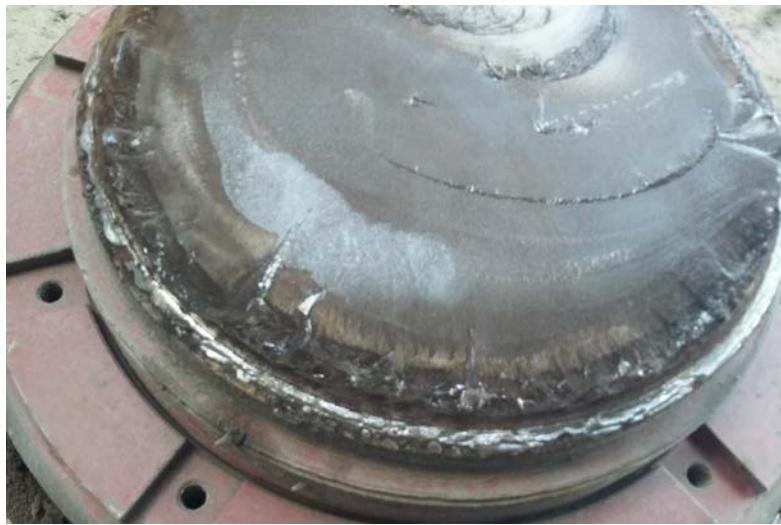
Рис. 4. Поверхность разрушения сечения эксцентрикового вала со следами сварки по периметру

*Fig. 4. The fracture surface of the eccentric shaft cross area with traces of welding around the perimeter*

- область А — следы сварки (наплавки) по периметру вала толщиной около 10–12 мм;
- область Б — зона усталостного разрушения площадью около 70% поперечного сечения вала (гладкая, окисленная, с характерными линиями усталости, волнообразно расходящимися от очага разрушения);
- область В — зона остаточного разрушения (долома) сечения вала площадью около 30% поперечного сечения вала (светлого цвета с крупнозернистой структурой, не окисленная, имеет радиальные рубцы, характерные для быстрого разрушения металла) [5].

- area А — traces of welding (surfacing) around the perimeter of the shaft with the thickness of about 10-12 mm;
- area В — area of the fatigue fracture of about 70% of the area of cross section of the shaft (smooth, oxidized, with the lines of fatigue, coming in a wavelike manner from the hearth of destruction);
- area С - area of the residual destruction in the shaft of about 30% of the area of cross section of the shaft (light color with a coarse structure, not oxidized, has radial scars, characteristic to rapid destruction of the metal) [5].

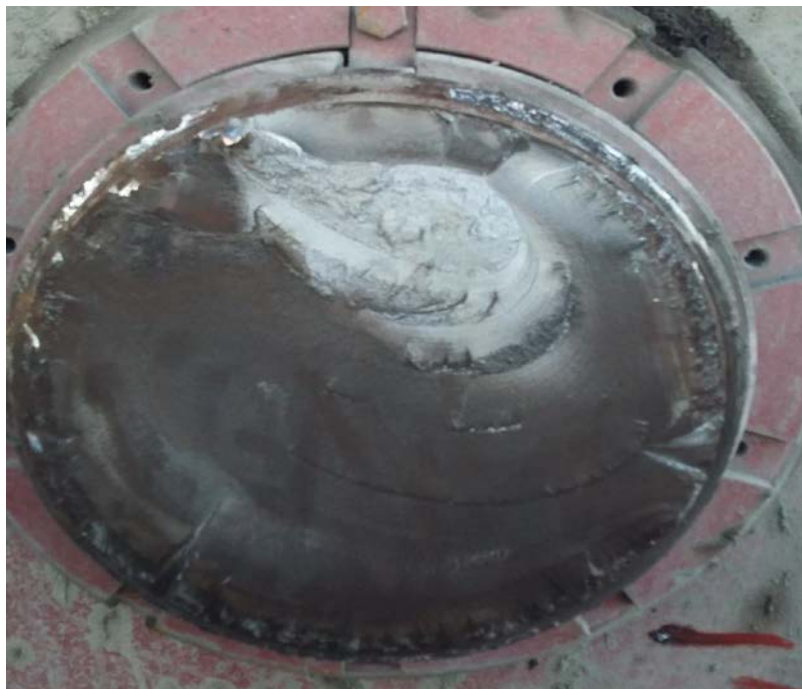
Рис. 5. Поверхность разрушения сечения эксцентрикового вала с зоной усталостного разрушения и долома

*Fig. 5. The fracture surface of the eccentric shaft cross area with fatigue fracture area*

Установлено, что производился ремонт вала путем наплавки шейки вала сваркой с последующей механической обработкой в период до 2014 года, что подтверждается наличием следов окисления на наплавленной поверхности. Факт ремонта эксцентрикового вала подтверждается фотоматериалами и показаниями обслуживающего персонала. На срезе поверхности разрушения по контуру имеются следы наплавленного электродуговой сваркой металла (рис. 5). На поверхности обработанной

It was established that the shaft repairing was conducted by the shaft neck welding with subsequent mechanical treatment up to 2014, as evidenced by the presence of traces of oxidation on the weld surface. The fact of the repair of the eccentric shaft is confirmed by photographs and the testimony of staff. On the cut surface of the fracture there are traces of the weld arc welding of metal along the contour, (Fig. 5). On the surface of the shaft

**Выводы.** Проведенная техническая экспертиза позволила сделать вывод о том, что нагрузки, значительно превышающие нормативные, способствовали зарождению усталостной трещины, развитию ее до критического значения с последующим полным разрушением в процессе эксплуатации.

**Summary.** The conducted technical expertise made it possible to conclude that loads that significantly exceed specifications contributed to the appearance of fatigue cracks, developing it to a critical state followed by the complete fraction in the process of operation.

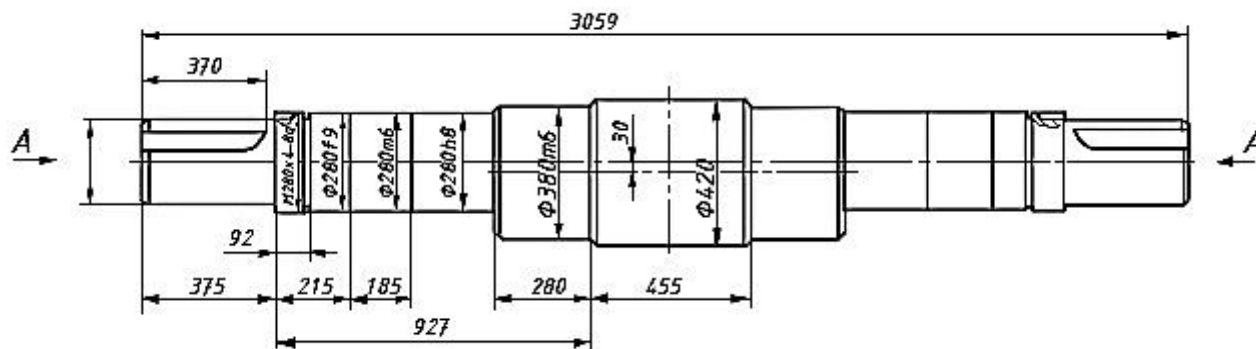
**Этапы и методика проведения технической экспертизы.** При изучении фотоматериалов было установлено, что разрушение произошло по галтели перехода с диаметра 260 мм на диаметр 280 мм в сечении, перпендикулярном оси вала (рис. 6) [2].

**The stages and technique of technical expertise.** When studying the photographs it was established that the destruction occurred at the fillet transition from the diameter of 260 mm to the diameter of 280 mm in a section perpendicular to the axis of the shaft (Fig. 6) [2].

Рис. 6. Эскиз эксцентрикового вала щековой дробилки СМД-111

Fig. 6. Design of the eccentric shaft jaw crusher SMD-111

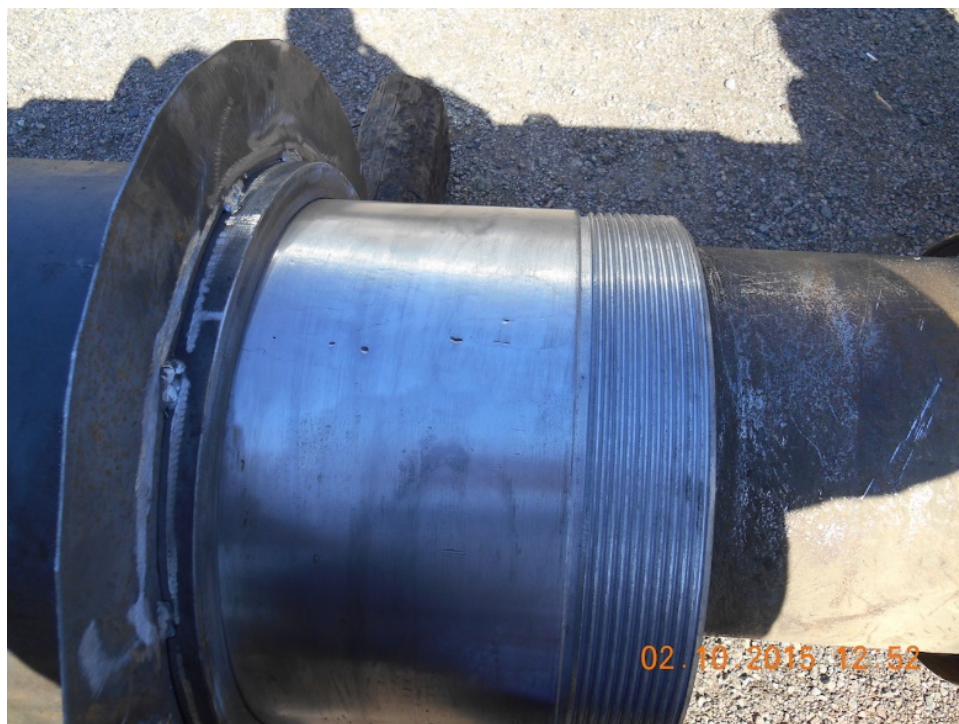
шейки вала видны поверхностные поры от электродуговой сварки (рис. 7).

neck surface pores from arc welding are visible (Fig. 7).

Рис. 7. Поверхностные поры от электродуговой сварки на поверхности обработанной шейки вала

*Fig. 7. Surface pores from arc welding on the surface of the shaft neck*

Ремонт заключался в наплавке металла на шейку вала с помощью электродуговой сварки с последующей механической обработкой сварного шва, что сделало невидимой усталостную трещину в его «теле».

The repair included metal welding on the shaft neck with the help of arc welding with subsequent mechanical treatment of the weld that the fatigue crack in it was made invisible.

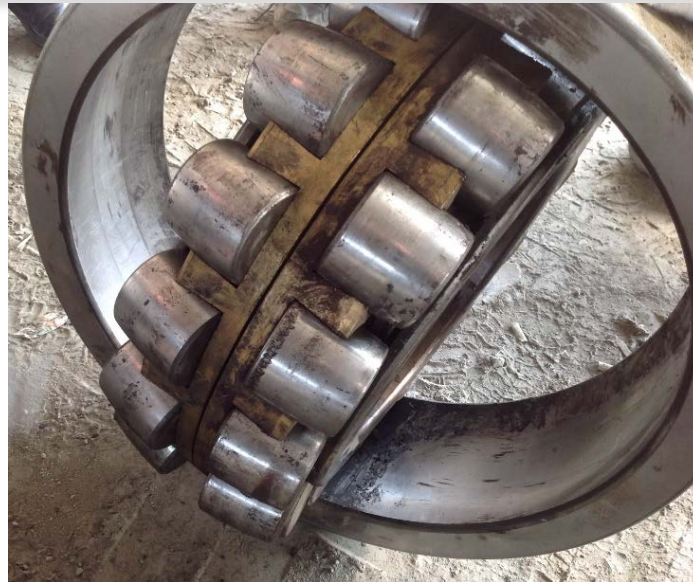
Рис. 8. Дефекты в виде выкрашивания поверхности качения внутренних обойм и роликов

*Fig. 8. Defects in the form of pitting of the bearing race the inner race and rollers*

3. На одном роликовом подшипнике имелись дефекты в виде выкрашивания поверхности качения внутренних обойм и роликов. Причиной возникновения дефекта явилась повышенная (выше проектных значений) нагрузка на подшипник из-за установки двигателя мощностью выше паспортных характеристик и неисправности муфты предельного момента.

3. One roller bearing had defects in the form of pitting of the rolling surface of the inner race and rollers. The cause of the defect was the raised (above the design values) load on the bearing due to the installation of a more powerful engine than described in the specification and faulty slipping clutch.

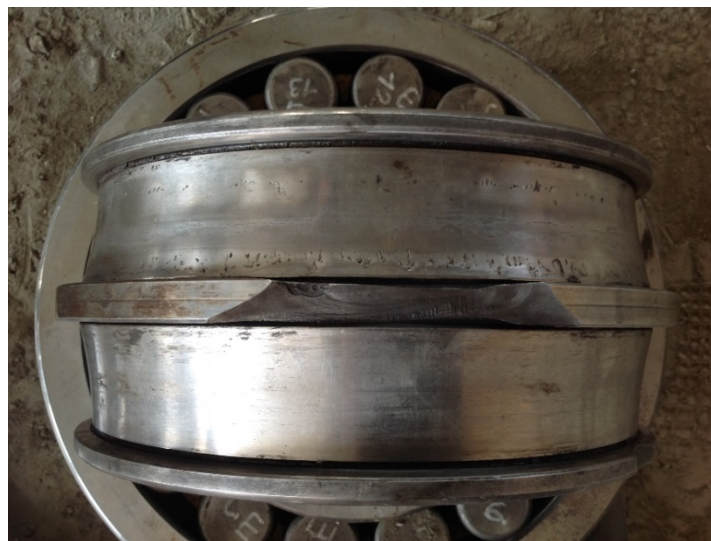
Рис. 9. Дефект в виде раскалывания боковой поверхности ребра внутренней обоймы

*Fig. 9. The cracking of the side surface of the inner cage edge*

4. Дефект раскалывания боковой поверхности ребра внутренней обоймы подшипника образовался вследствие механического воздействия (удар непосредственно по кольцу).

4. The cracking defect of the rib side surface of the inner bearing race is formed as a result of mechanical impact (impact directly on the ring).

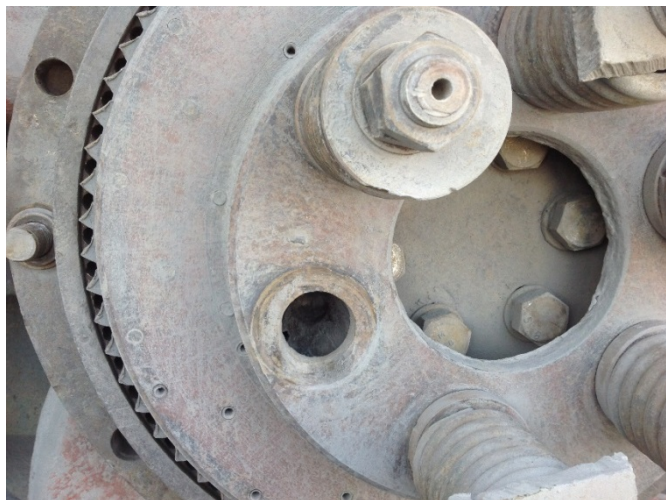
перегрузки при попадании недробильного тела находится в «неисправном» состоянии (оборван один болт, отсутствует одна пружина) [4]. Общий вид системы представлен на рис. 10.

load safety system is "faulty" if an object which is impossible to crash gets into it (one bolt is broken, one spring is missing) [4]. General view of the system is shown in Fig. 10

Рис. 10. Система предохранения от перегрузки в «неисправном» состоянии (оборван один болт, отсутствует одна пружина)

Fig. 10. Load safety system in "faulty" condition (one bolt is broken, one spring is missing)
