## Вопросы безопасности соединений конструкций грузоподъемных кранов

## Questions of safety of load-lifting cranes structural connections

Пример №1. Авария на мостовом кране грузоподъемностью 10/10 т. Назначенный срок службы крана при работе в паспортном режиме — 10 лет, гарантийный срок эксплуатации — 24 месяца, наработка крана на момент аварии — не более А4 при паспортном значении А7.

Пример №2. Авария портального крана грузоподъемностью 20 т. Назначенный заводом-изготовителем срок службы при работе в паспортном режиме — 20 лет или 50 000 моточасов.

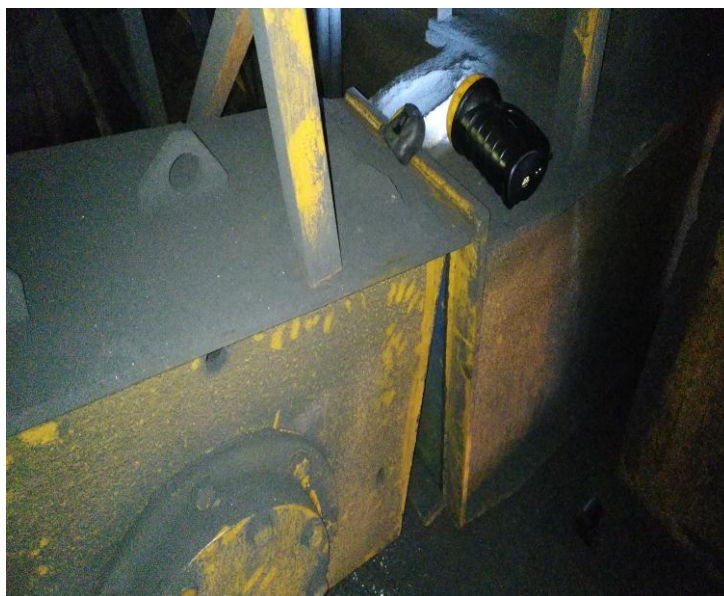
После года эксплуатации мостового крана во время движения крана при выполнении технологических операций с порожним грейфером произошло разрушение сварных соединений стенок модуля холостого колеса с вертикальным листом металлоконструкции концевой балки со стороны питающих троллей (рис. 1). Произведен ремонтно-восстановительный ремонт. Эксплуатация была продолжена.

Рис. 1. Разрушение сварных швов по границе металла сплавления соединения модуля холостого колеса с вертикальным листом концевой балки

Все вышеуказанные разрушения сварных швов произошли по границе металла сплавления элементов «элементы модуля — вертикальный лист» и «элементы концевой балки — вертикальный лист». Разрушений сварных швов по металлу шва не зафиксировано.

Расследование причин аварии крана показало, что разрушение концевых балок происходило вследствие недостаточной конструктивной прочности (несущей способности) сварных швов соединений элементов модулей холостых колес и элементов концевых балок с вертикальным листом, а именно:

- сварные соединения были выполнены без разделки кромок швом Т1 ГОСТ 14 771–76 [6], что не соответствует типу сварного шва, указанного в паспорте крана (указан Т6 ГОСТ 14771–76 с разделкой кромок);
- фактические катет, высота и площадь сечения разрушенных сварных соединений, выполненных швом типа Т1, не обеспечивали необходимую прочность соединений;
- фактическое отсутствие зазора (менее 0,2 мм) между свариваемыми элементами соединений (при допустимом значении 1,5–2 мм) препятствовало качественному проплавлению сварного соединения;
- геометрические параметры разрушенных сварочных швов элементов концевой балки не соответствовали требованиям норм проектирования по ГОСТ 14 771–76 и РД 36–62–00 [7].

Причиной аварии следует считать нарушение сварочных технологий при изготовлении металлоконструкции концевой балки мостового крана.

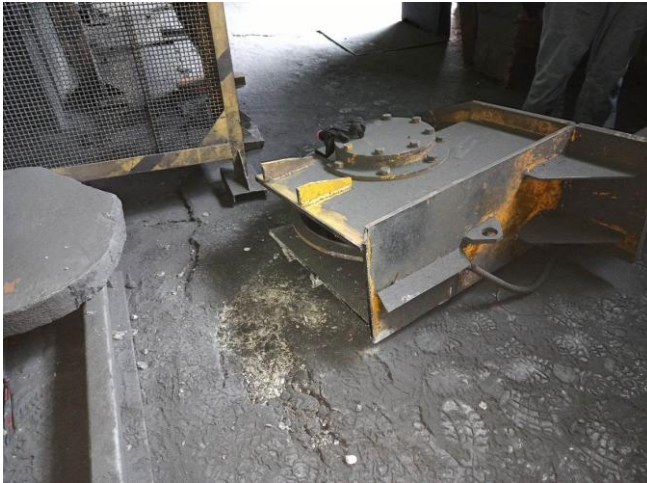
— сварного соединения стенок модуля холостого колеса с вертикальным листом металлоконструкции концевой балки со стороны кабины управления, при этом модуль колеса упал в пролет цеха (рис. 2);

Рис. 2. Полное разрушение сварных соединений по границе металла сплавления стенок модуля холостого колеса с вертикальным листом концевой балки со стороны кабины крановщика

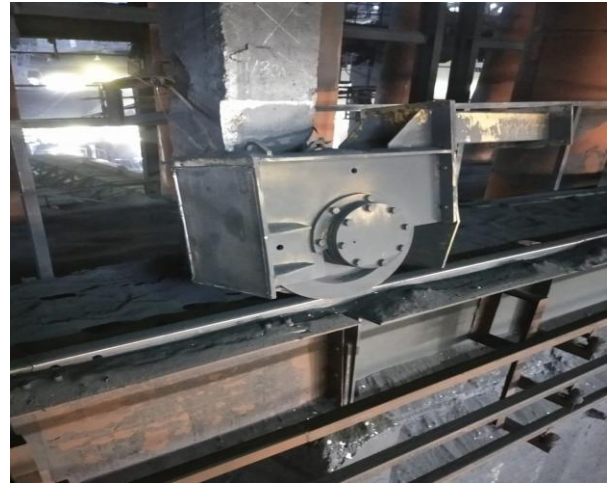
— сварных соединений элементов концевой балки (поясов и стенок) с вертикальным листом модуля холостого колеса со стороны питающих троллей, при этом модуль колеса удержался на рельсовом пути (рис. 3).

Рис. 3. Полное разрушение сварных соединений по границе металла сплавления стенок модуля холостого колеса с вертикальным листом концевой балки со стороны троллей

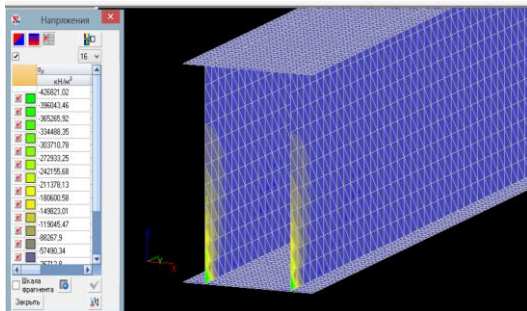
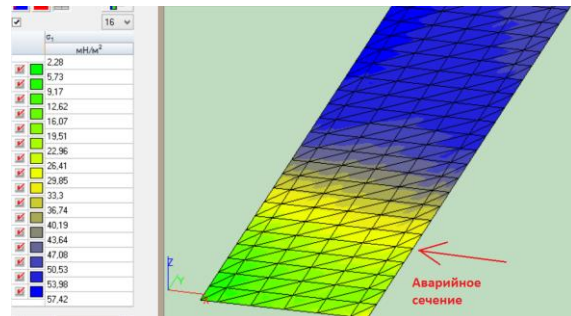
Проверочным расчетом на прочность концевой балки крана с использованием интегрированной системы анализа конструкций «STRUCTURE CAD» было подтверждено (рис. 4), что примененные материалы и толщины металла концевых балок соответствуют его грузоподъемности и действующим нагрузкам [5].

Рис. 4 Расчетная модель концевой балки крана

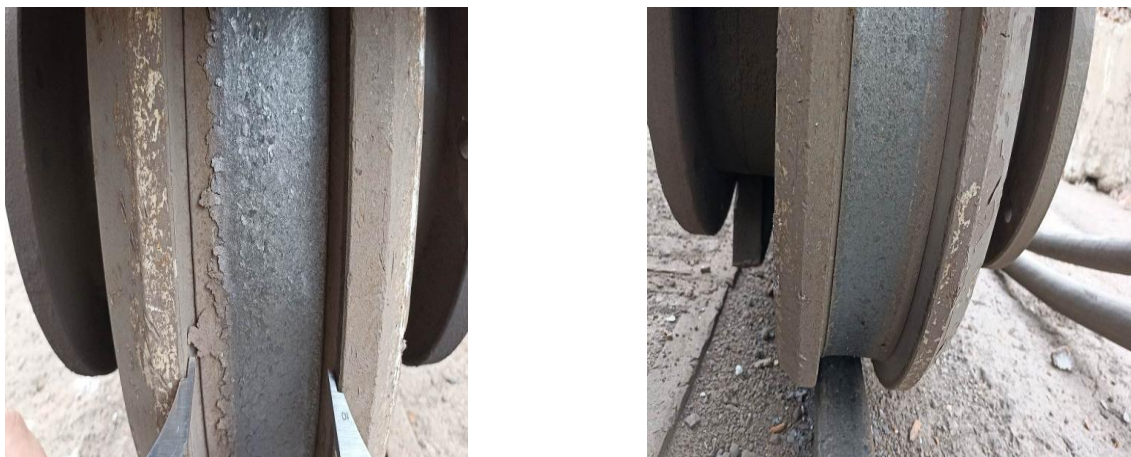
Анализ обстоятельств аварий показал, что рабочие поверхности всех 16-ти ходовых колес имеют характерный износ поверхности катания (рис. 5) в виде «наката» высотой 3–4 мм. Реборды колес контактируют с внутренней стороной головки рельса из-за перемещения крана по криволинейным участкам пути.

Рис. 5 Износ рабочих поверхностей ходовых колес

По результатам планово-высотной выверки участка рельсового пути, на котором произошла авария, установлено сужение колеи выше допустимого значения.

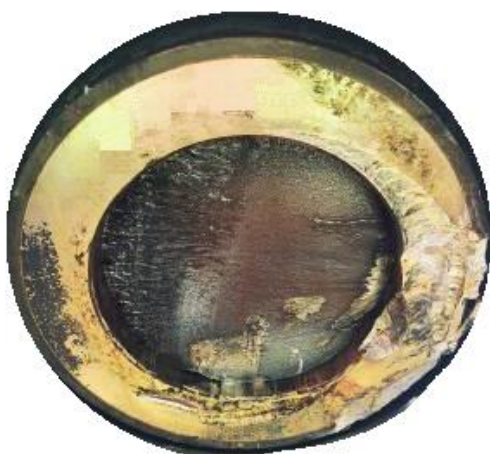
На поверхности излома осей были обнаружены следы коррозии, что свидетельствует о наличии застарелой трещины площадью около 50 % от площади оси балансира. Поверхности излома (рис. 6, 7) имеют характерные зоны, указывающие на усталостное разрушение металла, возникающее вследствие воздействия переменных циклических напряжений (рис. 8) [12, 13]:

- 1 – зона зарождения усталостной трещины, расположена на боковой поверхности оси в наиболее нагруженной ее части;
- 2 – зона развития усталостной трещины, обладает гладкой (притертой) поверхностью;
- 3 – зона «долома», имеет крупнозернистое волокнистое строение поверхности, указывающее на направление разрушения (рис. 9).

Рис. 6. Поверхности излома оси №1

Разрушение осей колесных тележек произошло в зоне перехода диаметров оси от  $\varnothing 150$  мм к  $\varnothing 230$  мм. Этот участок оси характеризуется повышенным эффективным коэффициентом концентрации напряжений при циклических переменных нагрузках не ниже  $K_\sigma = 2,5$  [11, 12].

Причиной аварии и преждевременного разрушения оси балансирующей тележки является ошибка при конструировании изделия сложной формы, имеющего переходной участок с высоким эффективным концентратором напряжений.

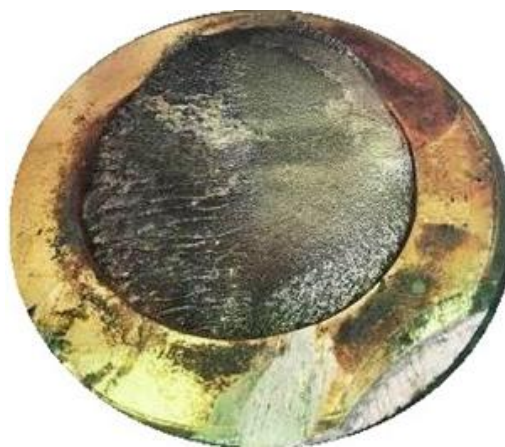
Рис. 7. Поверхность излома оси №2

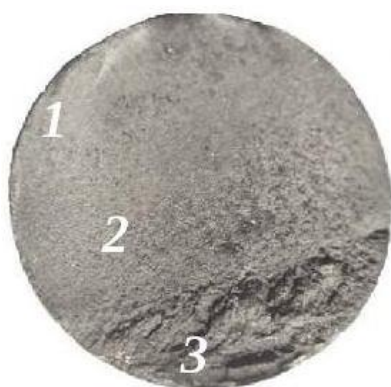
Рис. 8. Усталостное разрушение с характерными зонами

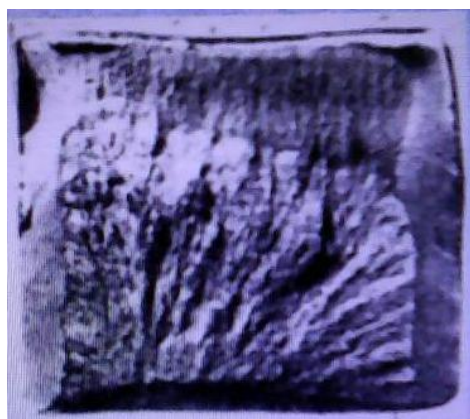
Рис. 9. Волокнистое строение «долома»

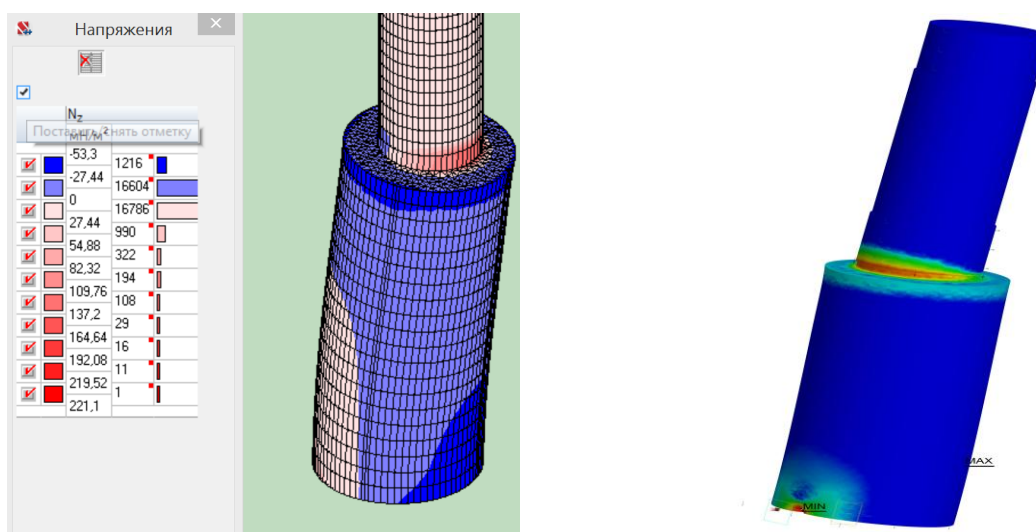
Расчеты, выполненные с использованием интегрированной системы анализа конструкций «STRUCTURE CAD» (рис. 10) показали, что сочетание нагрузок при работе крана на криволинейном участке пути является повреждающим и условие длительной прочности не выполняется.

Рис. 10 Деформации и напряжения в оси колесной тележки

2. При эксплуатации крана на криволинейном участке рельсового пути на портал крана передается горизонтальная составляющая усилия от поворотной части крана и реакция от взаимодействия ходового колеса с рельсом. Вышеуказанное сочетание нагрузок является повреждающим, что приводит к зарождению и последующему развитию усталостных трещин в опасном сечении осей.
