**ТЕХНИЧЕСКИЕ ПРИЧИНЫ ОБРЫВОВ  
ПРОВОЛОК НЕСУЩЕ-ТЯГОВОГО  
КАНАТА НА ПАССАЖИРСКОЙ  
ПОДВЕСНОЙ КАНАТНОЙ ДОРОГЕ***А. А. Короткий, Э. В. Марченко,  
А. В. Панфилов*Донской государственный технический университет,  
г. Ростов-на-Дону, Российская Федерация[korot@novoch.ru](mailto:korot@novoch.ru); [a.panfilov@bk.ru](mailto:a.panfilov@bk.ru);  
[daedwardramler.ru](mailto:daedwardramler.ru)

**TECHNICAL REASONS  
FOR WIRE BREAKS OF  
CARRIER-TRACTION ROPES ON  
PASSENGER CABLEWAY***A. A. Korotkiy , E. V. Marchenko,  
A. V. Panfilov*Don State Technical University, Rostov-on-Don,  
Russian Federation[korot@novoch.ru](mailto:korot@novoch.ru); [a.panfilov@bk.ru](mailto:a.panfilov@bk.ru);  
[daedwardramler.ru](mailto:daedwardramler.ru)

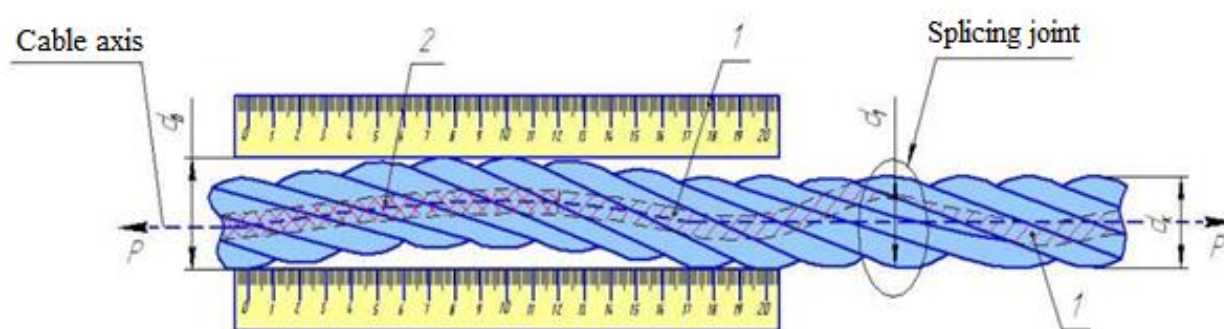
В результате осмотра и визуально-измерительного контроля места дефекта установлено наличие волнистости (рис. 1), являющейся одним из браковочных показателей несущего каната.

After examination and visual-measuring inspection of the defect area the waviness was found (Fig. 1), which is one of the discard indicators of carrying-hauling ropes.

Рис. 1. Контролируемый параметр каната — диаметр волнистости

*Fig. 1. Rope controlled variable - waviness diameter*

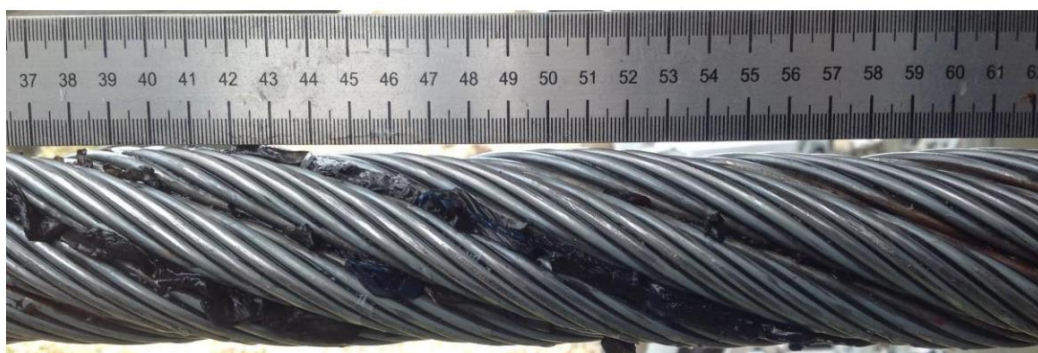
Предельные значения волнистости по EN 12385–8 «Канаты стальные. Безопасность. Часть 8. Несущие и тяговые канаты из прядей для пассажирской канатной дороги» составляет 6%. ФНП эти параметры не определены. Для каната диаметром 48 мм, конструкции 6×26(1+5+5/5+10) WS-SPC 1600 В zZ, предельное значение параметра волнистости составляет 2,88 мм. На рис. 2 приведена фотография дефектного участка каната диаметром 48 мм, конструкции 6×26(1+5+5/5+10) WS-SPC 1600 В zZ. Значение параметра волнистости в зоне счалки выше допустимых значений и составляет 4 мм.

Waviness limit value according to EN 12385-8 "Steel wire ropes - Safety - Part 8: Stranded hauling and carrying-hauling ropes for cableway installations designed to carry persons" is 6%. Federal rules and regulations do not define these parameters. For cable of 48 mm in diameter, 6×26(1+5+5/5+10) WS-SPC 1600 В zZ design, the waviness limit value is 2.88 mm. Fig. 2 shows a photograph of the defective area of the rope of 48 mm in diameter, 6×26(1+5+5/5+10) WS-SPC 1600 В zZ design. The waviness parameter value in the splicing area is above the limit values, and is 4 mm.

Рис. 2. Фотография дефектного участка каната с волнистостью диаметром 48 мм, конструкции 6×26(1+5+5/5+10) WS-SPC 1600 В zZ

*Fig. 2. Photo of the defective area of a rope with a 48 mm diameter waviness, 6×26(1+5+5/5+10) WS-SPC 1600 В zZ design*

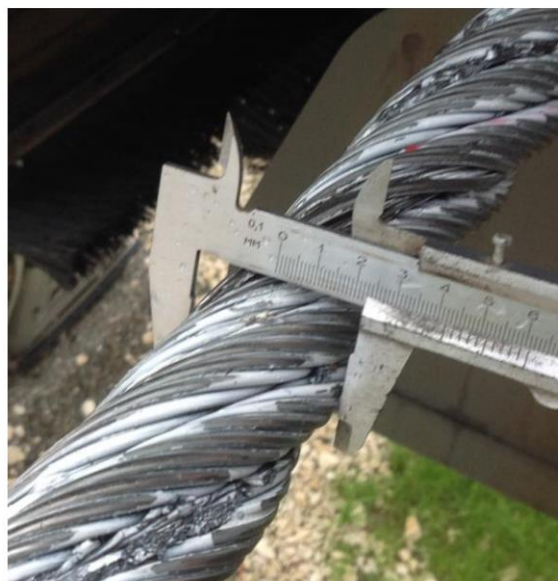
На дефектном участке каната установлено изменение его диаметра. Пунктом 115 ФНП «Правила безопасности пассажирских канатных дорог и фуникулеров» установлено следующее: «Диаметр каната в зоне счалки, измеренный в натянутом состоянии, не должен превышать номинальный диаметр более чем на: 5% — между узлами счалки; 10% — в месте узлов счалки для КД с отцепляемым зажимом».

В результате замеров получен диаметр каната на участке между узлами счалки: максимальный диаметр составляет 51,4 мм, минимальный — 42,0 мм (рис. 3).

The diameter change is identified on the defective area of the rope. Paragraph 115 of Federal rules and regulations "Safety rules for passenger ropeways and funiculars" sets the following: "The diameter of the rope in the splicing area measured under tension, must not exceed the nominal diameter by more than: 5% — between splicing joints; and by 10% in the splicing joints area of a detachable cable rope".

Having carried out all the measurements we obtained the diameter of the rope in the area between the splicing joints: the maximum diameter is 51.4 mm, the minimum — 42.0 mm (Fig. 3).

Рис. 3. Фотография замеров диаметр каната конструкции  $6 \times 26(1+5+5/5+10)$  WS-SPC 1600 B zZ на участке между узлами счалки

*Fig. 3. Photo of the rope diameter measurements of  $6 \times 26(1+5+5/5+10)$  WS-SPC 1600 B zZ design in the area between the splicing joints*

Причиной произошедшего изменения диаметра несуще-тягового каната в месте счалки является волнистость, появившаяся из-за неравномерного распределения растягивающей нагрузки между прядями. На участке счалки каната был обнаружен дефект волнистости, превышающий браковочные показатели. Образование дефекта в виде волнистости характеризуется длительным процессом.

The reason for the diameter changes of the carrying-hauling rope in splicing area is waviness caused by uneven distribution of tensile load between the strands. The waviness defect that exceeds the discard indicators was found in the splicing area. The waviness is characterized by a long-term formation process.

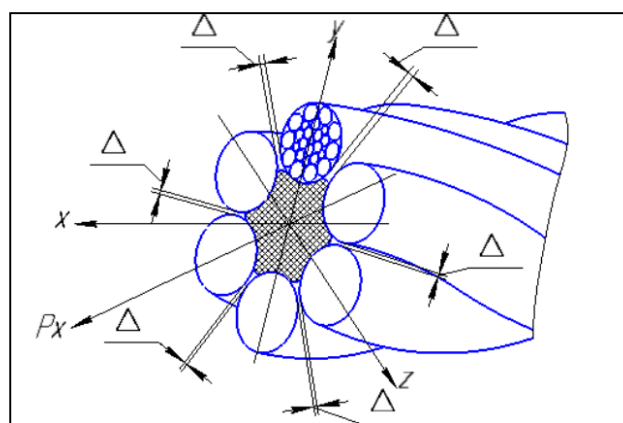
У каната без дефекта «волнистость» (рис. 4) равнодействующая нагрузка  $P_x$  приложена в геометрическом центре каната. Все пряди в сечении нагружены равномерно. Между прядями существует тангенциальный зазор  $\Delta$ . Пряди опираются на цельный пластиковый сердечник. При изгибе на шкиве пряди проворачиваются вокруг своей оси (как бы обкатываются вокруг цельного пластикового сердечника) и смешиваются относительно друг друга.

The rope without the "waviness" defect (Fig. 4) has the resultant force  $P_x$  applied to the geometric center of the rope. All strands in the cross-section are loaded evenly. Between the strands there is a tangential gap  $\Delta$ . Strands are rested upon a solid plastic core. Bending on the pulley strands rotate around their axes (like run-around a solid plastic core) and mix relative to each other.

Рис. 4. Канат у которого дефект волнистости отсутствует

*Fig. 4. Rope with waviness defect*

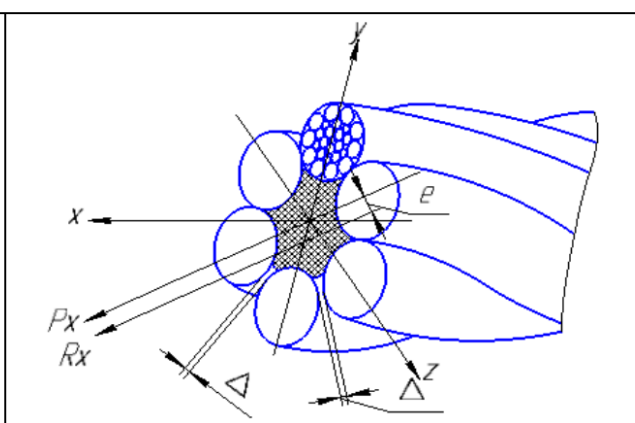
У каната с наличием дефекта волнистости (рис. 5) равнодействующая нагрузка  $P_x$  смещается квазистатически (постепенно) относительно геометрического центра каната

For the rope with the waviness defect (Fig. 5) the resultant load  $P_x$  shift quasistatically (gradually) relative to the geometric center of the rope by the

на величину эксцентриситета  $e$  при циклическом взаимодействии со шкивом. В прядях каната происходит перераспределение нагрузки. При этом явлении между прядями меняется тангенциальный зазор  $\Delta$ . На выпуклой части волнистости тангенциальный зазор  $\Delta$  между прядями увеличивается, на вогнутой — уменьшается (либо вообще отсутствует). При изгибе на шкиве пряди проворачиваются вокруг своей оси и смещаются относительно друг друга вокруг искривленной оси каната, за счет чего сердечник и внутренняя корсажная лента выдавливаются наружу в тангенциальный зазор  $\Delta$  на выпуклой части волнистости.

Выдавливание внутренней корсажной ленты и сердечника на протяжении счалки наружу является длительным процессом, свидетельствующим о постепенном нарастании дефекта волнистости до критического значения (браковочного параметра). Ориентировочное время визуального появления выдавливания внутренней корсажной ленты составляет 2–3 года.

eccentricity value  $e$  with a cyclic interaction with the pulley. There is a redistribution of the load in the strands of the rope. The tangential gap  $\Delta$  varies between the strands in case of this phenomenon. On the convex part of the waviness the tangential gap  $\Delta$  between the strands increases, on the concave — decreases (or it even does not exist). Bending on the pulley strands rotate around their axes and shift relatively to each other around the curved axis of the rope, whereby the core and the inner grosgrain ribbon is extruded to the outside in the tangential gap  $\Delta$  on the convex part of the waviness.

The inner grosgrain ribbon and the core extrusion in the splicing area is a long process, indicating on the gradual waviness defect increase up to the critical value (discard indicator). Estimated time of the visual appearance of the inner grosgrain ribbon extrusion is 2-3 years.

Рис. 5. Канат у которого дефект волнистости присутствует

*Fig. 5. Rope without waviness defect*

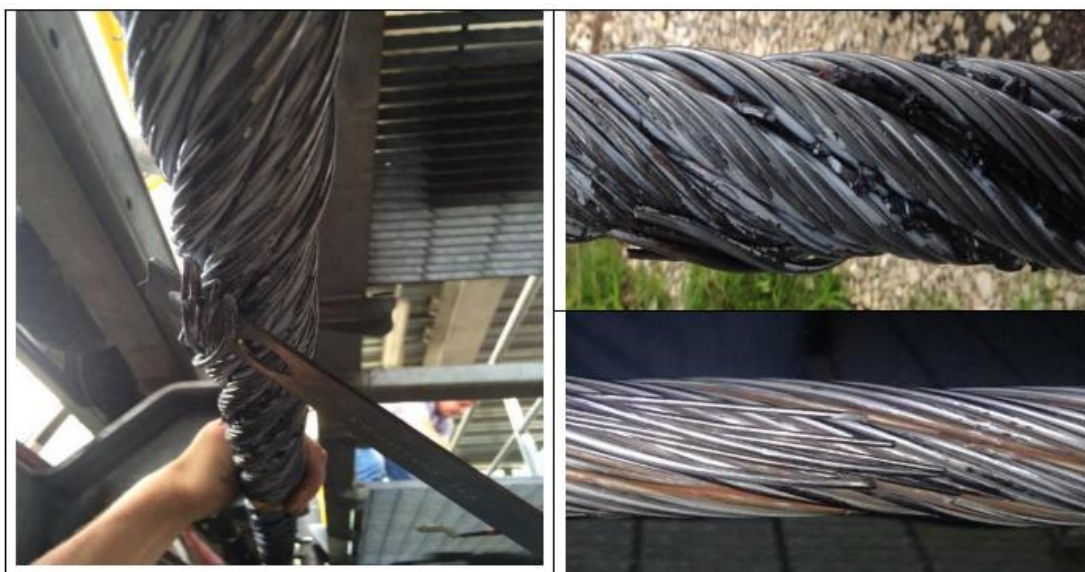
При внешнем визуальном и измерительном контроле в месте счалки на одной из прядей обнаружен дефект в виде обрыва проволоки (рис. 6).

The defect such as breakage of wires was found on one of the strands in the splicing area during the external visual and measuring control (Fig. 6).

Рис. 6. Фотография дефекта на одной из прядей в месте счалки в виде обрывов проволок каната конструкции  $6 \times 26(1+5+5/5+10)$  WS-SPC 1600 B zZ

*Fig. 6. Photo of a defect on one of the strands in the splicing area in the form of broken wires of the rope of  $6 \times 26(1+5+5/5+10)$  WS-SPC 1600 B zZ design*

Визуальным осмотром установлено наличие обрывов проволок на одной из прядей каната в месте счалки. Установлено наличие обрывов проволок из внешнего слоя пряди в количестве трех штук диаметром 3,6 мм, и порывы трех проволок из внутреннего слоя диаметром 2,45 мм и 1,95 мм.

Дефектоскопия каната также подтверждает наличие обрывов проволок. Каких-либо внешних воздействий (например, механических ударов, воздействия молнии, чрезмерного истирания проволок) на дефектном участке не обнаружено.

Имеется незначительное наличие коррозии на отдельных проволоках (рис. 6). Этот дефект образовался в результате повреждения поверхностного слоя цинка за счет трения при огибании шкива дефектным участком. При этом происходит контакт (касание) смежных прядей каната в процессе их относительного перемещения. Данный дефект наличия коррозии не является браковочным показателем и свидетельствует о неправильном механизме взаимодействия прядей каната в зоне волнистости.

Visual inspection established the presence of breaks in the wires on one of the strands of the rope in the splicing area. There were established some breaks in the outer layer strands in total of three with a diameter of 3.6 mm, and the breaks of the three wires of the inner layer with a diameter of 2.45 mm and 1.95 mm.

Defect detection of the rope also confirms the presence of wires breaks. The results of any external influences (e.g. mechanical shock, the effects of lightning, excessive abrasion of the wires) are not detected in the defective area.

There is minor corrosion on individual wires (Fig. 6). This defect resulted from damage to the surface of the zinc layer due to friction when the defective area bent around the pulley. There occurs the contact (touch-down) between adjacent rope strands in the course of their relative movement. This corrosion defect is not a discard indicator and is an indication of incorrect mechanism of interaction of the rope strands in the waviness

Характер излома проволок свидетельствует, что их обрывы произошли из-за растягивающей нагрузки (наличие зоны текучести) и сдвиговых напряжений (косой срез под углом 30–45 градусов).

Характер излома свидетельствует о «силовом» разрушении проволок. В процессе изгиба на шкиве прядь, с дефектом в виде обрыва проволок, «закусывало» смежными прядями. Относительное проскальзывание прядей относительно других прядей отсутствовало, как и усталостное разрушение.

The nature of wires breaks shows that their breakages occurred due to tensile load (the presence flow ranges) and shear stress (oblique cut at an angle of 30-45 degrees).

The nature of breaks indicates a "forceful" breaking of the wires. In the process of bending on the pulley the strand with a defect of wires breakage was "squeezed" between the adjacent strands. There was no relative slippage of the strands relative to the other strands as well as the fatigue failure.

В связи с отсутствием обрывов проволок по длине каната и на других участках в месте счалки, можно предположить, что несущий канат не исчерпал свою несущую способность по количеству циклов нагружения и может продолжить эксплуатироваться при выполнении ремонтных работ (например, при замене дефектной пряди или дефектного участка).

Due to the nonoccurrence of breakage of the wires along the length of the rope and on other splicing parts, we can assume that carrying-hauling rope hasn't exhausted its carrying capacity by the number of loading cycles and could continue its service if all the repairs are performed (such as defective strands or defective area replacement).
